INFORME INSPECCIÓN TÉCNICA DE OBRA

Corporación Municipal de Servicios Públicos Traspasados de Rancagua

Número de Informe: 1/2014
26 de septiembre de 2014

INFORME FINAL N°1, DE 2014, SOBRE
INSPECCIÓN TÉCNICA A LA OBRA
"REPARACIÓN MAYOR LICEO MARÍA
LUISA BOMBAL".

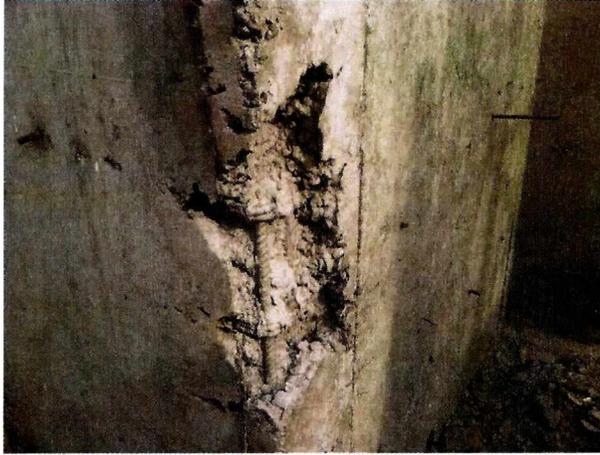
En la intersección de los ejes D con 3 y D con 5, así como también en el vano de la ventana de la caja escala del eje E, entre ejes 2 y 6, y en la cara inferior de la viga de acceso al camarín de damas del segundo piso ubicada en el eje D, entre ejes 3 y 5, todas codificaciones registradas en los planos N^{os}. 2012-02-01 y 2012-02-03 del proyecto estructural.

Fotografía N°1: Detalle de un nido de piedras ubicado en la intersección de los ejes D con 5, del recinto camarines.

Sobre el particular, si bien la respuesta aportada ilustra la reparación de los defectos asociados a nidos de piedra, no se acompañaron los antecedentes que acreditaran su recepción conforme por parte de la inspección técnica, lo que impide aseverar el estricto cumplimiento de las instrucciones registradas en el libro de obras N°2, según se preceptuó en el ítem 1.6 de las especificaciones técnicas, de diciembre de 2012, que señala que todas las instrucciones impartidas por la inspección técnica deben ser cumplidas estrictamente.

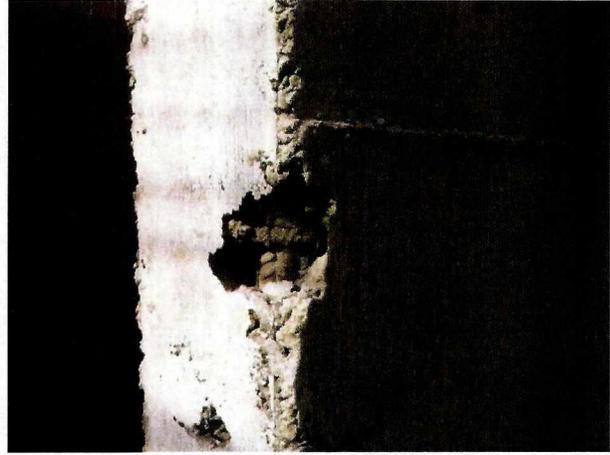
Fotografía N°2: Desprendimiento de la mezcla de hormigón en muro de camarines del eje D en la intersección con eje 3.

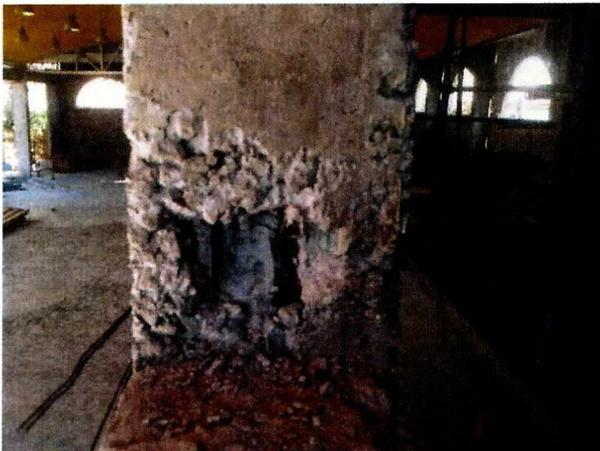
Fotografía N°3: Detalle del vano de ventana en la caja escala del módulo camarines, con enfierradura a la vista.

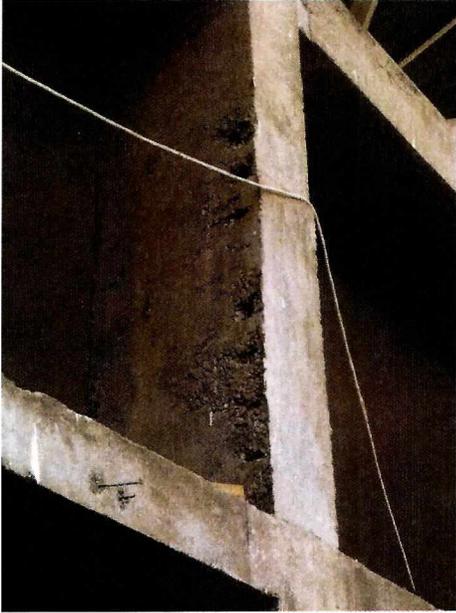
Específicamente en machones de hormigón armado en la intersección de los ejes C2-Cc y C2-Cd, según plano lámina A1/03-08, Planta General del primer piso, de agosto de 2012, del proyecto de arquitectura.

Fotografía N°5: Serie de nidos en machón de hormigón en la intersección de ejes C2-Cc.

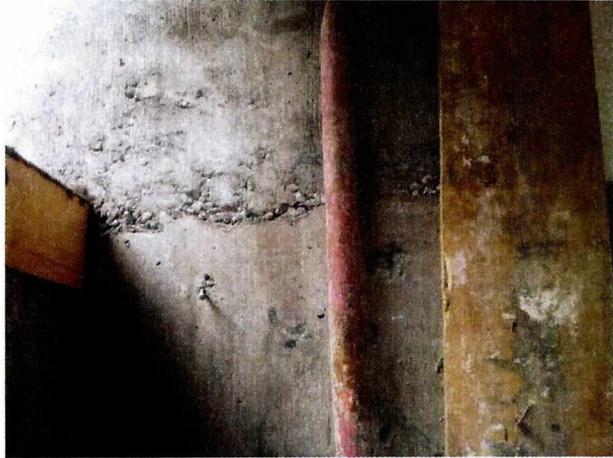
Fotografía N°6: Nido de piedras en machón de hormigón armado en la intersección de los ejes C2-Cd.

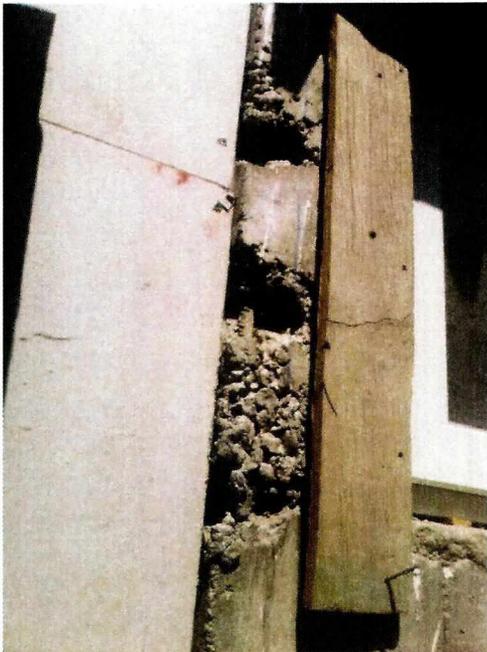
En la cara poniente del muro sur del patio de servicio, ubicado en el eje 0, entre ejes G y H, según plano lámina A1/03-08, Planta General del primer piso, de agosto de 2012, del proyecto de arquitectura.

Fotografía N°7: Nidos de piedra y falta de mezcla en la cara poniente del muro sur del patio de servicio (sin número de eje).

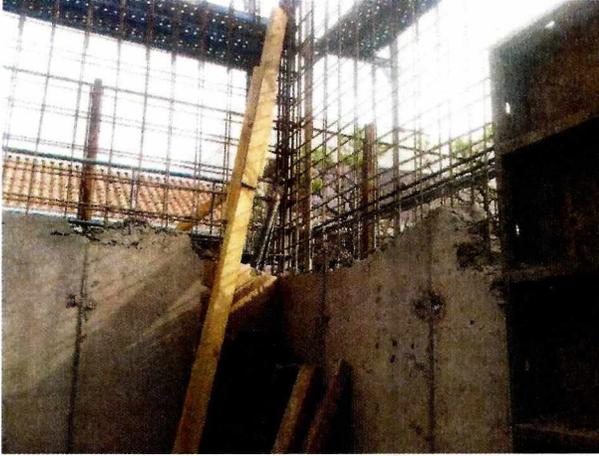
a) Se advirtieron defectos constructivos de colocación del hormigón que provocaron pérdidas de geometría en las juntas de hormigonado, generando deformaciones, según se visualiza en las fotografías N^{os}. 8 y 9 del anexo N^o 1, en los recintos de camarines de la multicancha, específicamente en el eje A, entre ejes 4 y 8, así como también en el eje 1, entre ejes B y E, todas codificaciones definidas en el plano N^o 2012-02-01, Planta de Fundaciones, del proyecto estructural, lo que vulnera lo dispuesto en el ítem 6.4.3 de la norma técnica ACI 318S-08, Requisitos de Reglamento para Concreto Estructural y Comentario, aprobado para su aplicación en Chile a través del decreto N^o 60, de 2011, del Ministerio de Vivienda y Urbanismo, que señala que las juntas de construcción deben ejecutarse y ubicarse de manera que no perjudiquen la resistencia de la estructura. Además, lo anotado incumple lo dispuesto en el ítem 4, acápite Juntas de Trabajo, de las especificaciones técnicas del contrato.

Fotografía N°8: Vista del encuentro de los ejes A y 1, del recinto camarines del primer nivel, con una junta de hormigonado sin mantener un plano horizontal.

Fotografía N°9: Detalle a contraluz de la falta de linealidad de la junta de hormigonado en el eje 1, entre los ejes B y E.

Cabe agregar que el inspector técnico de la obra advirtió de tal defecto al contratista según consta en el folio N^o 15 del libro de obras

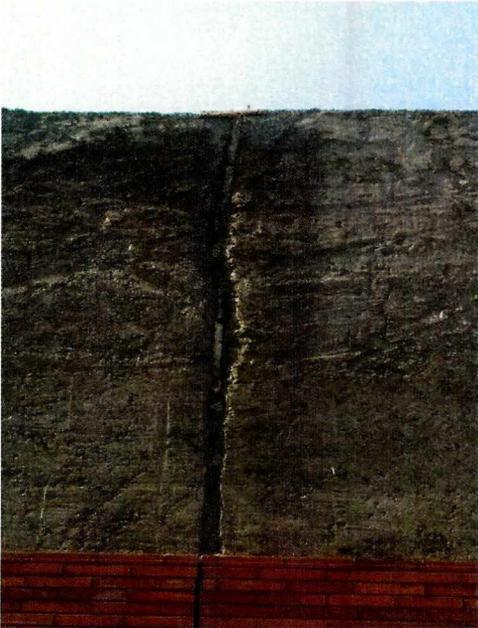
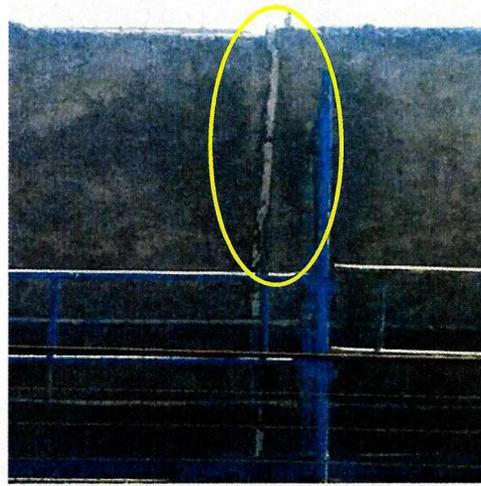
b) Asimismo, se detectaron pérdidas de geometría en las juntas de dilatación, generando deformaciones según se visualiza en las fotografías N^{os} 10 y 11 del anexo N^o 1, en el muro perimetral sur de la multicancha, específicamente en la intersección del eje A con el eje 7, según plano N^o 2012-02-01, Planta de Fundaciones, del proyecto estructural del módulo Gimnasio, deficiencia que impide determinar el cumplimiento del artículo 10 del decreto supremo N^o 61, de 2011, del Ministerio de Vivienda y Urbanismo, que aprueba el reglamento que fija el diseño sísmico de edificios que, en lo que interesa, regula la distancia mínima entre los cuerpos de un mismo edificio.

Fotografía N°10: Vista frontal desde el nivel de terreno de la junta de dilatación en el muro perimetral de la multicancha, en el eje A, entre ejes 4 y 8 del proyecto estructural, la que presenta deformaciones verticales.

Fotografía N°11: Vista frontal de la junta anterior, que denota la deformación en su verticalidad en distintos tramos.

Al respecto, la Corporación revisada señaló que las juntas de dilatación fueron ejecutadas de acuerdo a lo indicado por el calculista del proyecto, que exigió una junta de 40 milímetros de ancho, y que la pérdida de geometría corresponde a una deficiencia visual en la superficie del muro, la que fue posteriormente rectificada con la instalación del enchape de ladrillo, según se ilustra en la fotografías acompañadas a su respuesta.

A la luz de la aclaración vertida, que da cuenta que se cumplió con la distancia de 40 milímetros entre los cuerpos del edificio, requerida por el proyectista de la obra, como asimismo, que se rectificó la deficiencia advertida, se da por subsanada la observación.

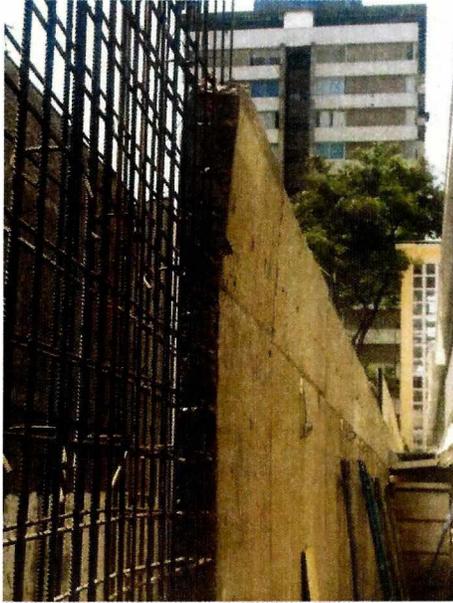
c) Se constató que algunos elementos de hormigón armado correspondientes al muro poniente del pasillo del edificio Comedor y Cocina, emplazado en el eje C1, entre ejes Cd y Ce, del plano lámina 2012-02-01, de mayo de 2012, Planta de Fundaciones y Estructura Detalles del recinto Comedor, se desaplomaron en distintos tramos, detectándose desalineamientos superiores a 5 cms., según se ilustra en las fotografías N^{os} 12 al 15 del anexo N^o 1, deficiencias que no fueron advertidas por la inspección técnica de la obra y que incumplen las exigencias

Fotografía N°12: Elevación oriente del muro del pasillo de servicio emplazado en el eje C1, cuya sección superior se encuentra inclinada hacia el oriente.

En su respuesta, la citada Corporación informó que la inspección técnica de la obra instruyó en terreno al contratista regularizar dicho defecto y aplomar el muro, perfilándose el hormigón por cuanto no se afectó la armadura, quedando totalmente aplomado según consta en las fotografías R12 a la R15, que acompañó.

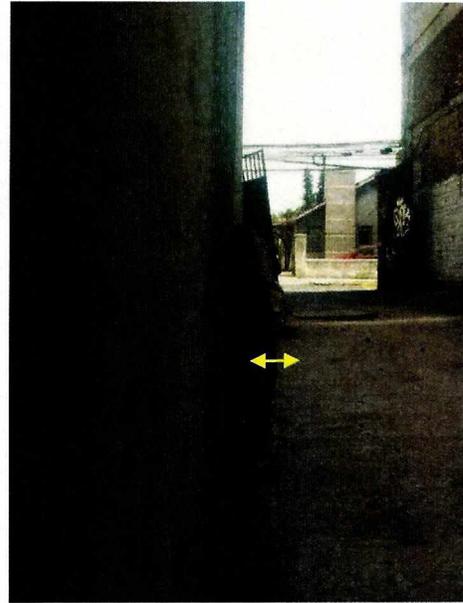
Fotografía N°13: Detalle del desalineamiento por sobre 5 cms. del sobrecimiento anterior, situado en el eje C1.

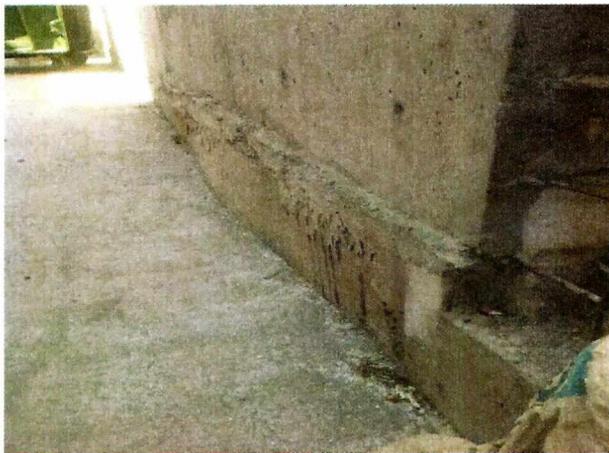
Fotografía N°14: Sobrecimiento del muro en el eje C1, con deformación de la sección rectangular producto de la eventual apertura del moldaje sujetador.

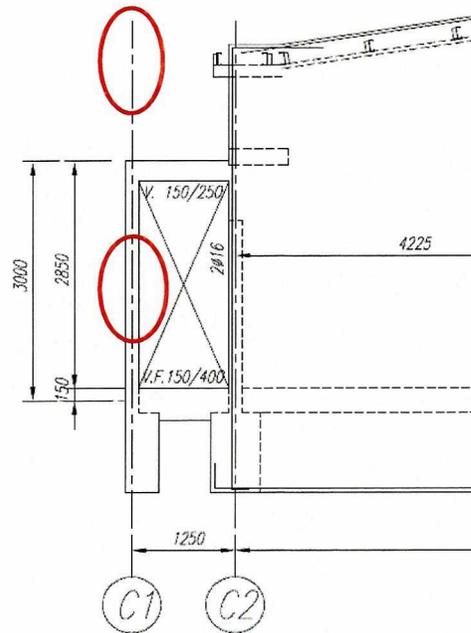
Fotografía N°15: Detalle de la elevación del eje Ce, del plano 2012-02-02 del proyecto estructural del módulo comedor, que ilustra la verticalidad del eje C1 sin inclinación de su sección superior ni desalineamiento de su fundación.

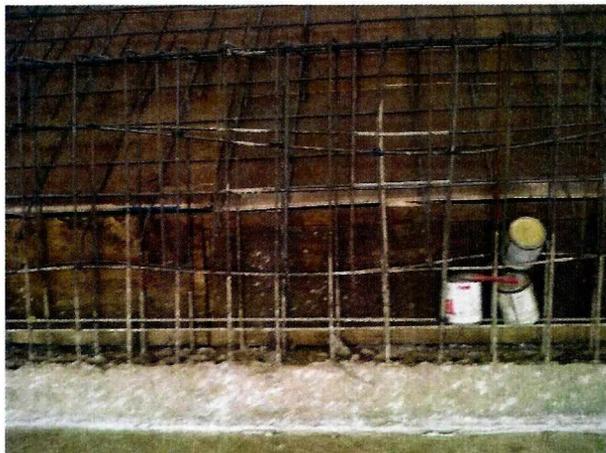
La geometría de las enfierraduras de los hormigones armados no cumplió, en la totalidad de los casos, con la sección proyectada para cada elemento, verificándose situaciones tales como enfierradura horizontal deformada y la utilización de ganchos y estribos sin cumplir la curvatura mínima de doblado, deficiencias que ocasionaron que los fierros de las distintas secciones no quedaran amarrados por los estribos, según se detalla en las ilustraciones N°s. 16 al 21 del anexo N°1, incumpliendo el diseño estructural de los elementos de hormigón armado proyectados en los planos 2012-02-01 y 2012-02-02, de mayo de 2012, ambos del recinto Comedor, y planos 2012-02-01 al 04, de mayo de 2012, del módulo Gimnasio (multicancha). Además, se contraviene lo dispuesto en los ítems 7.2 y 7.6.6 de la norma técnica del American Concrete Institute, denominada Requisitos del Reglamento para Concreto Estructural y Comentario ACI 318S-08, aprobada para su aplicación en Chile por el artículo 1° del decreto supremo N°60, de 2011, del Ministerio de Vivienda y Urbanismo, que indica los diámetros mínimos de doblado de las enfierraduras a utilizar en los elementos de hormigón armado y la necesidad de mantener los paquetes de barras en su posición horizontal o vertical, respectivamente. Asimismo, tampoco consta algún informe estructural que valide dichos incumplimientos, en circunstancias que eventualmente pueden representar un comportamiento estructural distinto al proyectado por el ingeniero calculista de la obra.

Fotografía N°16: Elevación de la gradería en la multicancha, tramo entre ejes 9 y 10 del plano N°2012-02-01, de mayo de 2012, cuya enfierradura horizontal presenta deformaciones.

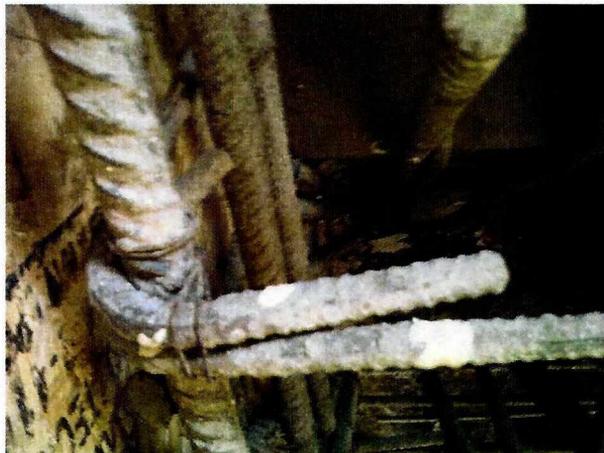
Fotografía N°17: Detalle de enfierradura en fundación del eje 12, entre ejes A y C, del plano N°2012-02-01, de mayo de 2012, Planta de Fundaciones del Gimnasio (multicancha), cuyo gancho de estribo posee una curvatura inferior a 135° para amarrar el fierro vertical.

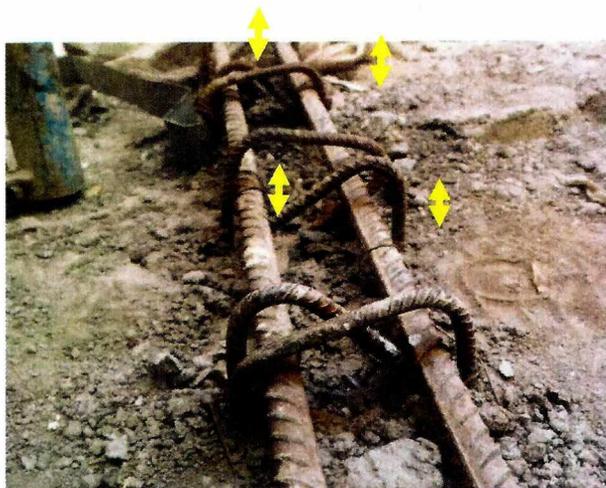
Fotografía N°18: Sobrecimiento en pasillo de servicio en eje Cd, entre ejes C1 y C2, del plano lámina 2012-02-01, de mayo de 2012, cuyos estribos no amarran a tope la enfierradura horizontal, existiendo aberturas superiores a 2 cms.

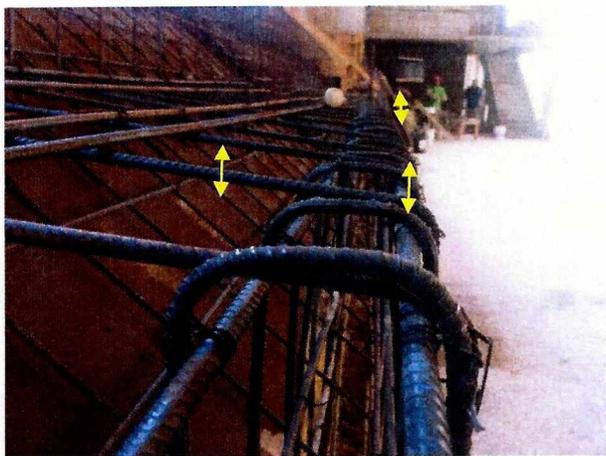
Fotografía N°19: Gradería de hormigón armado en el recinto multicancha, tramo entre ejes 10 y 11 según plano N°2012-02-01, con estribos de sección superior a la requerida.

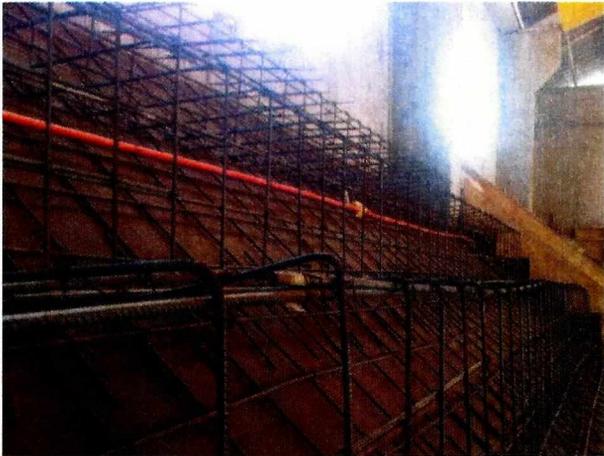
Fotografía N°20: Ilustración de otro tramo de la gradería de la multicancha, entre ejes 10 y 11 del plano N°2012-02-01, con sección del estribo mayor a la requerida, generando que la enfierradura horizontal no quede amarrada.

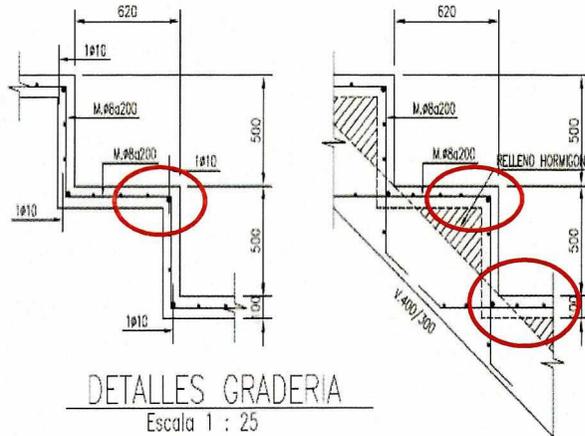
Fotografía N°21: Detalle de las enfierraduras de las graderías del módulo multicancha, que proyecta los estribos y fierros a tope.

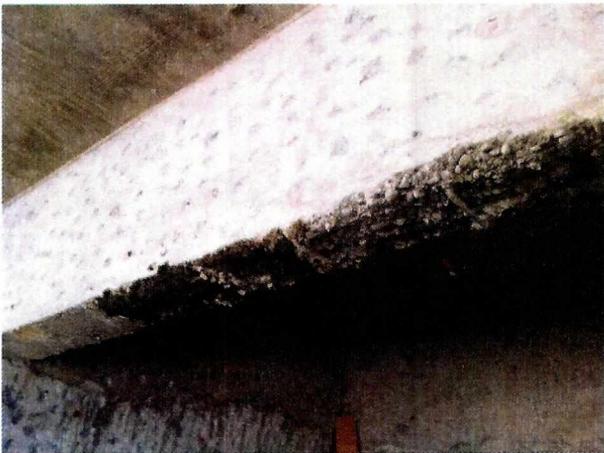
Fotografía N°22: Detalle de la viga sobre el acceso al camarín de damas del recinto multicancha, con enfierradura a la vista que denota la omisión del recubrimiento mínimo de 3 cms. para este elemento.

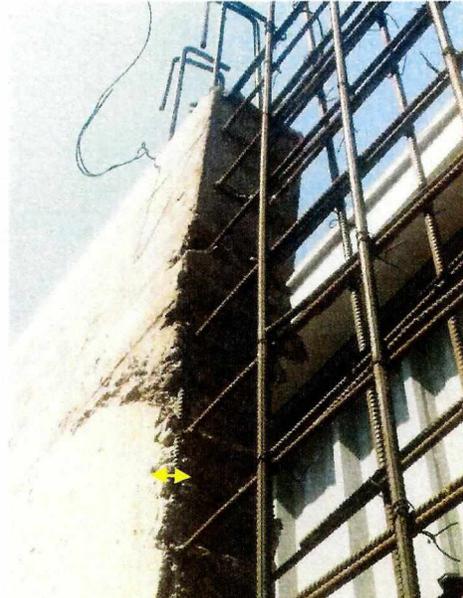
Fotografía N°23: Detalle del muro en eje 0, entre ejes K y M, según plano lámina A1/03-08, de agosto de 2012, con recubrimiento de enfierradura inferior a 2 cms, siendo lo exigido 5 cms.

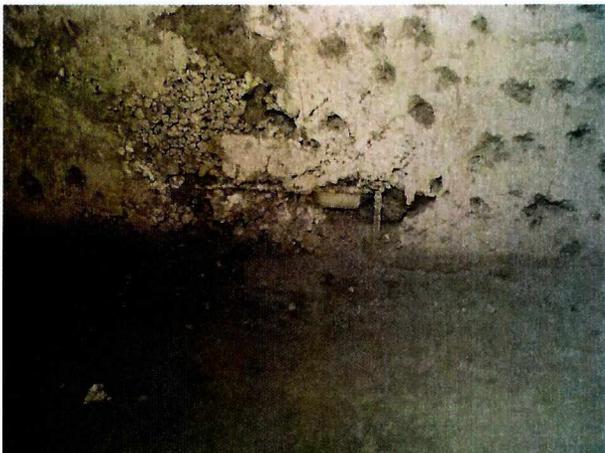
Fotografía N°24: Enfierradura a la vista en muro del camarín de varones, del eje A, entre ejes 2 y 5, según codificación registrada en el plano N°2012-02-01, de mayo de 2012.

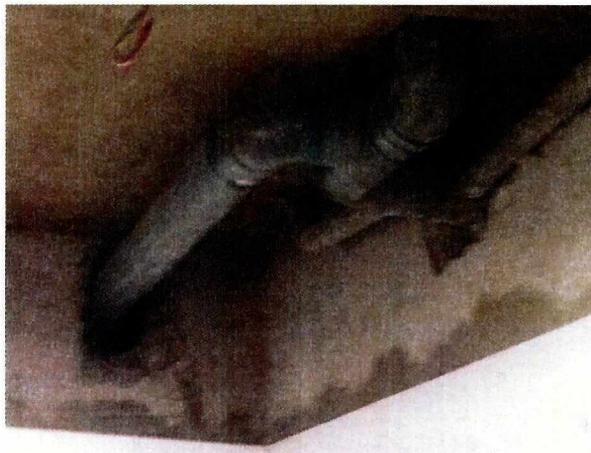
Fotografía N°25: Detalle de la instalación de tuberías de alcantarillado a través de muros y losas, exentos de pasadas previstas.

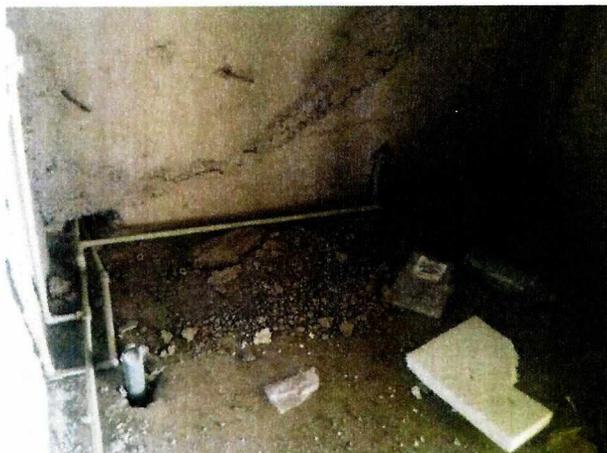
Fotografía N°26: Instalación de las tuberías de la red de agua potable y alcantarillado para los artefactos sanitarios del baño del primer piso de los camarines, con muros y radier picados.

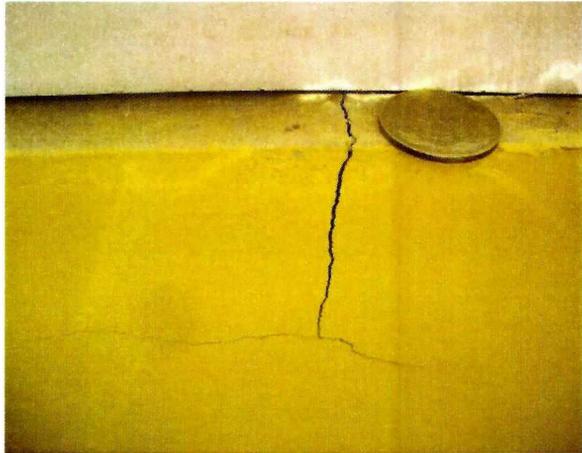
Fotografía N°27: Detalle de fisura en muro oriente de la sala de clases A2, del primer piso del módulo A.

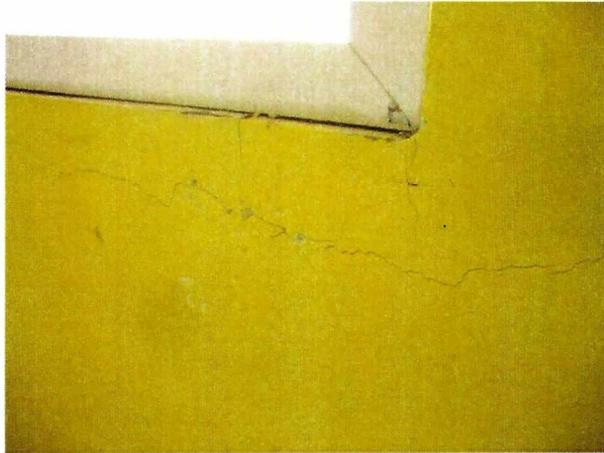
Fotografía N°28: Vista de otras fisuras en la sala de clases A2.

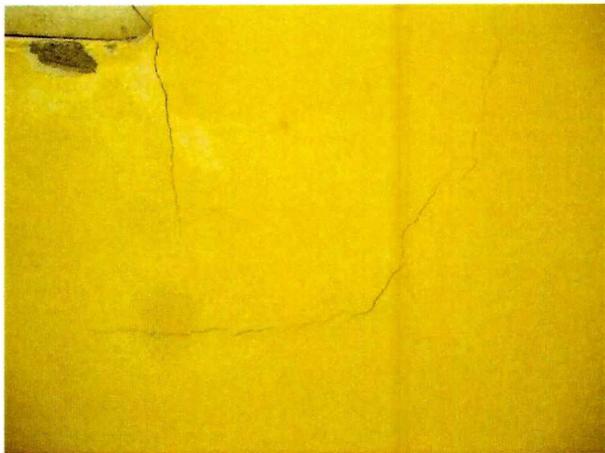
Fotografía N°29: Fisuras en vértice del vano del ventanal del muro oriente de la sala de clases A3, de la edificación A.

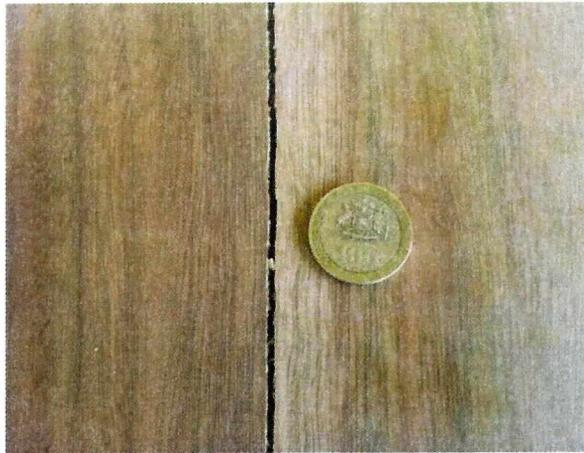
Fotografía N°30: Detalle de la abertura evidenciada en el pavimento de la sala de clases A16, del tercer piso del módulo A.

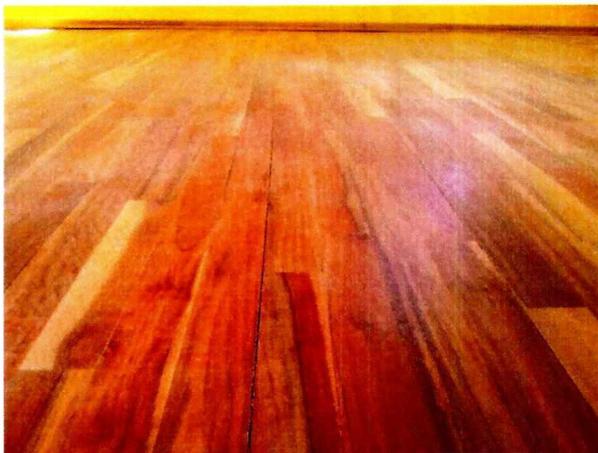
Fotografía N°31: Vista general del pavimento de la sala de clases A13, con aberturas longitudinales en el pavimento de madera.

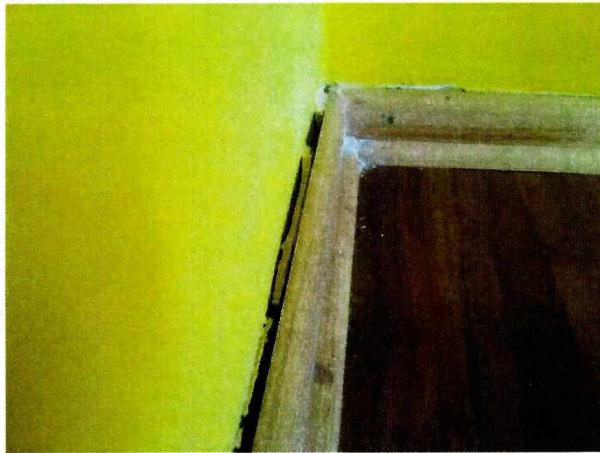
Fotografía N°32: Detalle de la abertura existente en la sala A4, muro poniente, que supera los 7 mm.

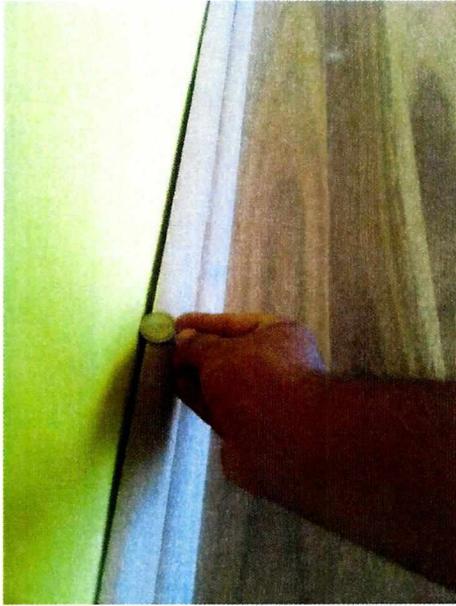
Fotografía N°33: Detalle de la abertura de 5 mm. del guardapolvo en el muro poniente de la sala de clases A4.

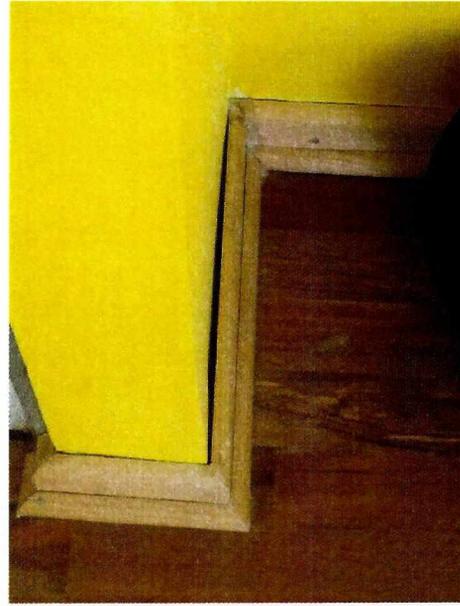
Fotografía N°34: Vista de otro guardapolvo separado del muro en la sala de clases A5.

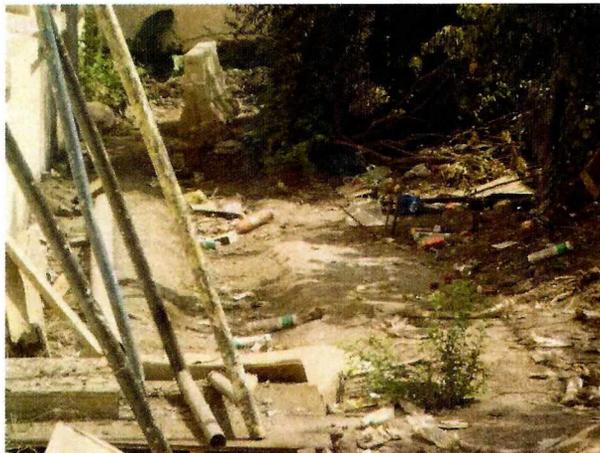
Fotografía N°35: Vista de basuras y escombros en la elevación oriente, por calle paseo Estado.

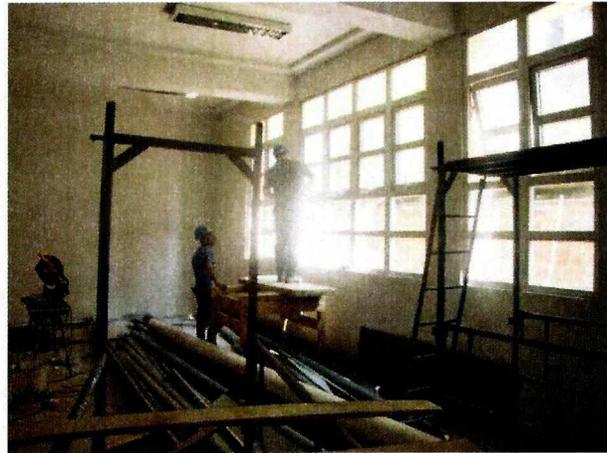
Fotografía N°36: Vista de trabajadores en labores de colocación de ventanas en el interior del edificio módulo A, cuya zona de trabajo está atestada de tuberías de alcantarillado y aguas lluvia.

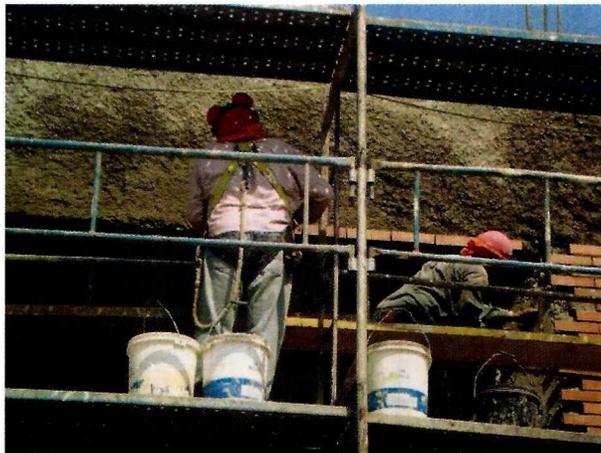
Fotografía N°37: Vista de trabajadores colocando enchapes de ladrillos en elevación oriente de la Multicancha techada, a una altura superior a 3 metros, sin hacer uso del arnés que tienen implementado.

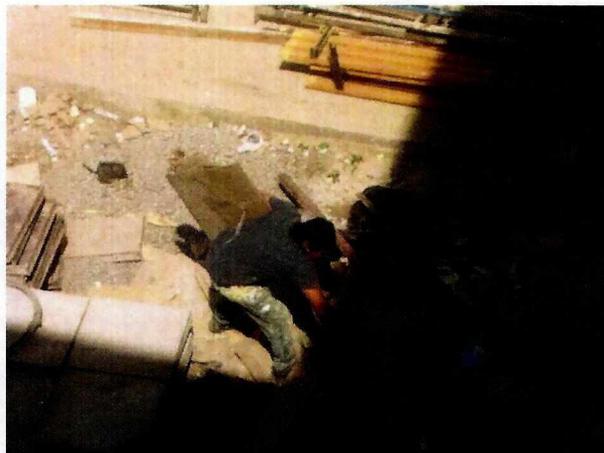
Fotografía N°38: Trabajador separando escombros desprovistos de casco y lentes de seguridad.

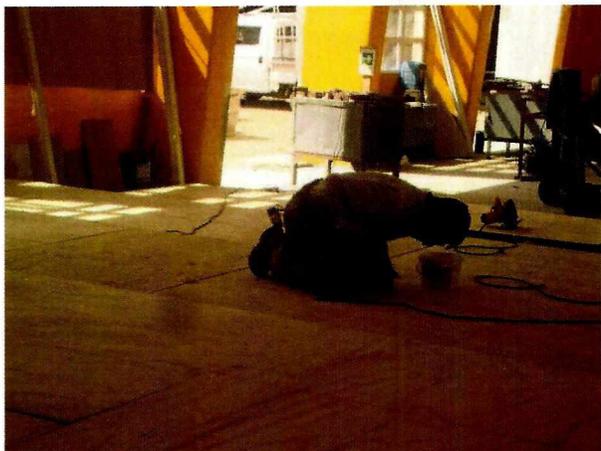
Fotografía N°39: Trabajador en proceso de instalación de tarima de las graderías del salón auditorio sin usar lentes y casco de seguridad.
